მაჭავარიანის ქუჩის მეწყერი

არსებული მდგომარეობის შეფასება

(შუალედური ანგარიში)

01.04.2021

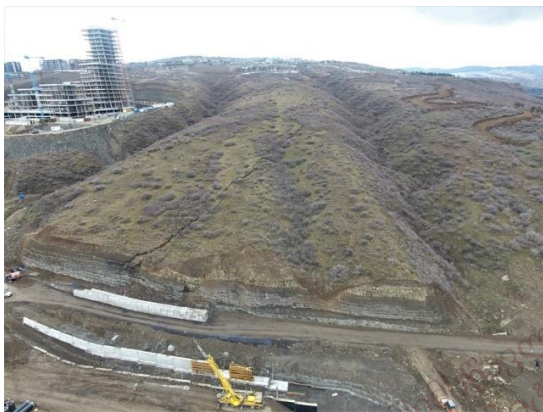
სურათი 2: მაჭავარიანის ქუჩაზე საგზაო და წყალსადენის მშენებლობის დროს განვითარებული ბლოკური მეწყერი

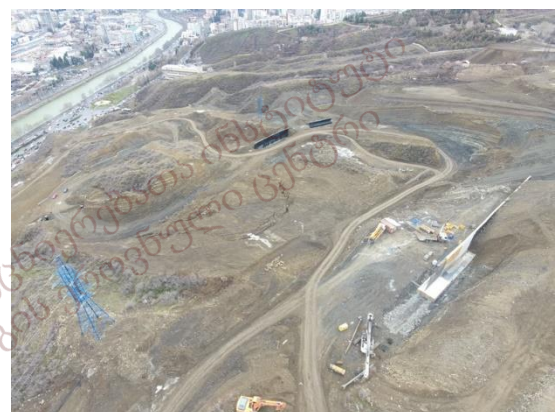
სურათი 3: გზის ქვედა (მაჭავარიანი-გელოვანის ქუჩების დამაკავშირებელ მშენებარე გზაზე არსებული ბრუნვით-ვარდნითი მეწყერი

ბრუნვითი-ვარდნითი მეწყერი: არაკონსოლიდირებული მასისა და კლდოვანი ქანის ჩაზნექილ ზედაპირზე მცირედ დაცურების ფორმა. დაცურების მიზეზია მიწისძვრა, წვიმა, მეწყერის ენის მოჭრა, ფერდობის დატვირთვა, გაყინვა-გაღებვა. ბრუნვითი-ვარდნითი მეწყერი ხდება მაშინ, როდესაც ვარდნითი ბლოკი, რომელიც შედგება სედიმენტური და კლდოვანი ქანებისაგან ცურდება და ბრუნავს ჩალრმავებული დაცურების ზედაპირის პარალელური ღერძის გარშემო.

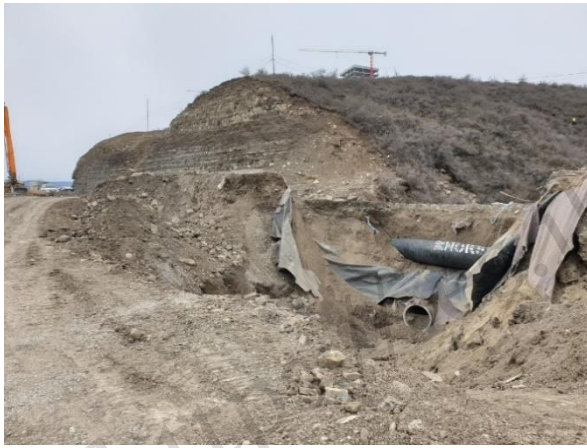
სურათი 5A: მაჭავარიანის ქუჩაზე მიმდინარე საგზაო სამუშაოები

მაჭავარიანის ქუჩაზე წარმოებული გზის გაფართოების-გაყვანის და წყალსადენის მილების რეაბილიტაციის დროს წარმოებული სამუშაოები, რომლის დროსაც მოხდა ფერდობის (ამჟამინდელი მეწყრის) ძირში ღრმა სამშენებლო თხრილის გაჭრა, რის შედეგადაც ფერდობის ბუნებრივი საყრდენის ძირის ხელოვნურად მოშიშვლებულმა საერთო სიღრმემ მიაღწია დაახლოებით **15-20 მეტრს**. (იხ. სურ 5). ასევე ხელოვნურ ხელშემწყობ ფაქტორად ითვლება ფერდობის დატვირთვა სამშენებლო სამუშაოებით.

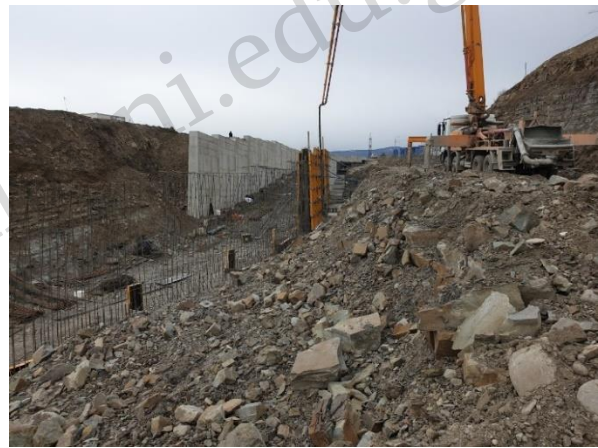
სურათი 5B: განახლებული წყალსადენის მილი

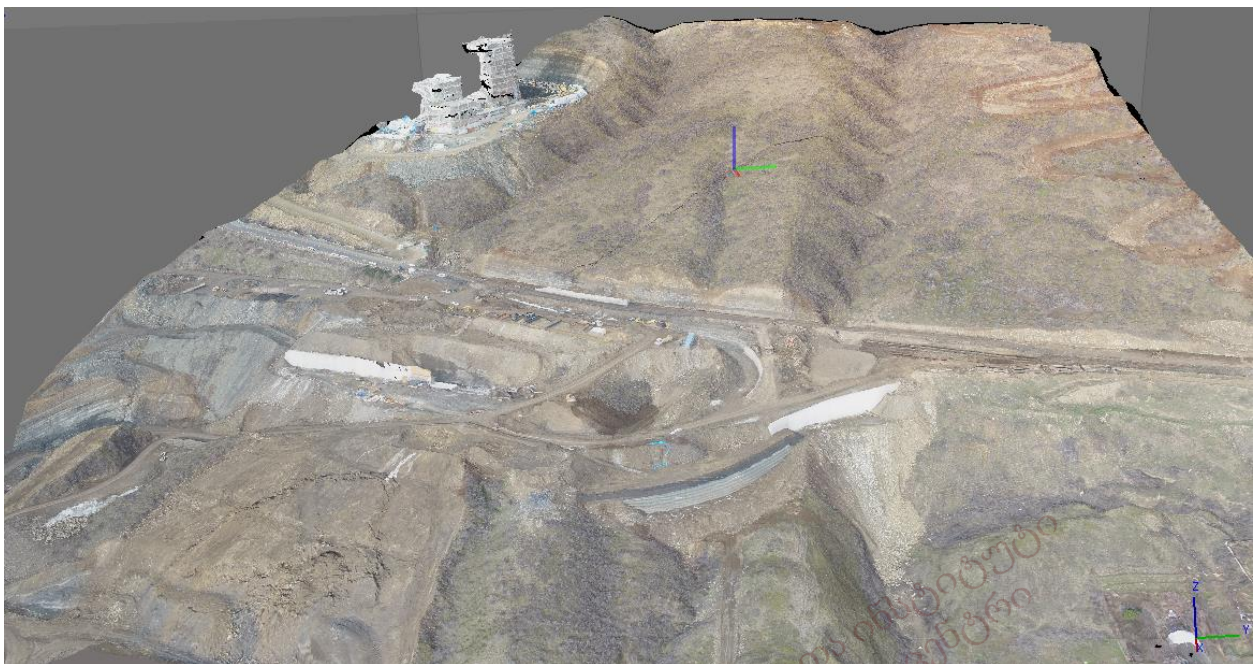
სურათი 6:

მეწყრის პარამეტრები:

ხილული ფართობი: 50 000 მ²

სავარაუდო სიღრმე: 9-18 მ.

დაძრული მეწყრული სხეულის ხილული სავარაუდო მოცულობა: 800 000 მ³

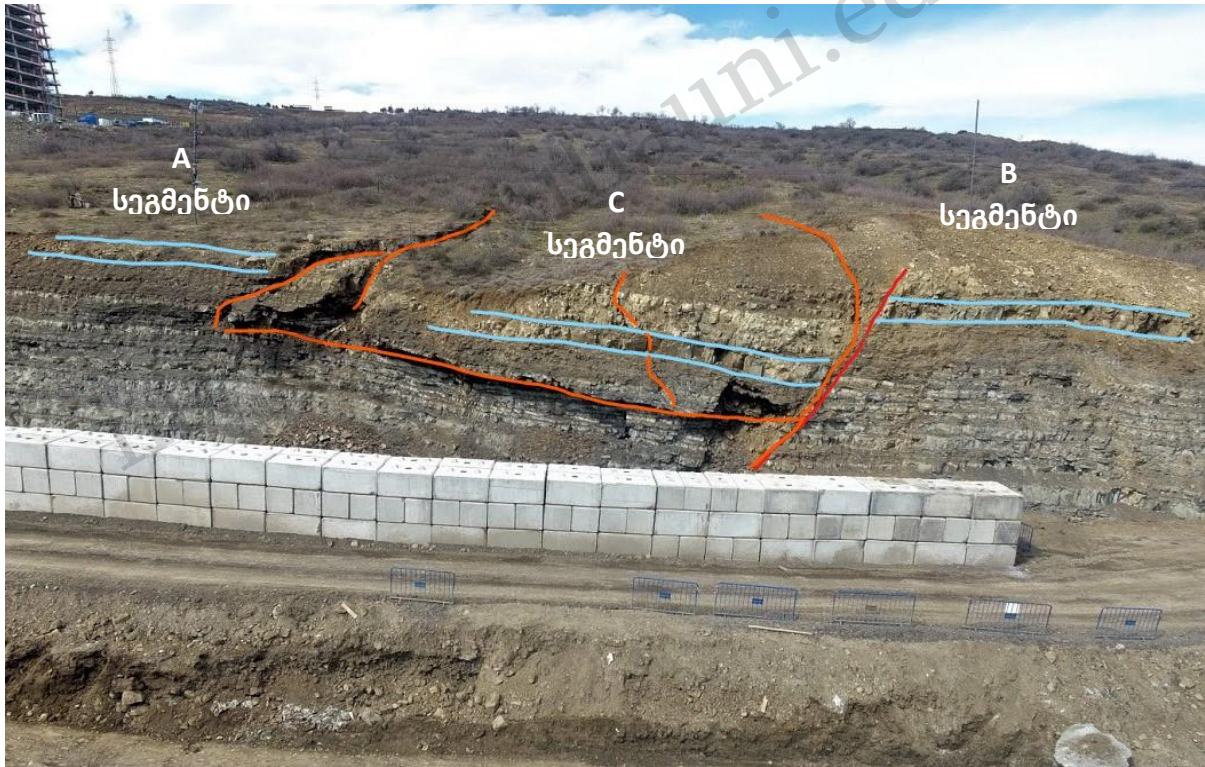
სურათი 8: მეწყრული სხეულის ფრონტალური ნაწილის აღწერა.

მეწყრული სხეულის ფრონტალური (Toe) ნაწილი მაჭავარიანის ქუჩის პირას ორ სეგმენტადაა წარმოდგენილი (B და C სეგმენტები): სურათზე, მარცხენა შედარებით მცირე ნაწილი (C სეგმენტი) სიმძლავრით 6-9 მეტრს უდრის, და მის მოწყვეტის ზედაპირი უშუალოდ მაჭავარიანის ქუჩის ზედაპირიდან 2-3 მეტრ სიმაღლეზე, გაშიშვლებაზე დაიკვირვება (ნარინჯისფერი); მეწყრის ძირითადი მარჯვენა ნაწილის (B სეგმენტის) მოწყვეტის ზედაპირი მაჭავარიანის ქუჩის ზედაპირის ქვემოთ მდებარეობს. მეწყრის მარჯვენა კიდურა მოწყვეტა (Minor Scarp) გაშიშვლებაზე ემთხვევა მცირე ამპლიტუდის (2.5-3 მეტრი) ნასხლეტი ტიპის რღვევას (წითელი) და ფაქტიურად წარმოადგენს ძირითად ბუნებრივ წვეტით ელემენტს, რის სიბრტყეზეც მოხდა მეწყრული სხეულის დანაპრალება და შემდგომ ბლოკური მეწყრის ჩასახვა.

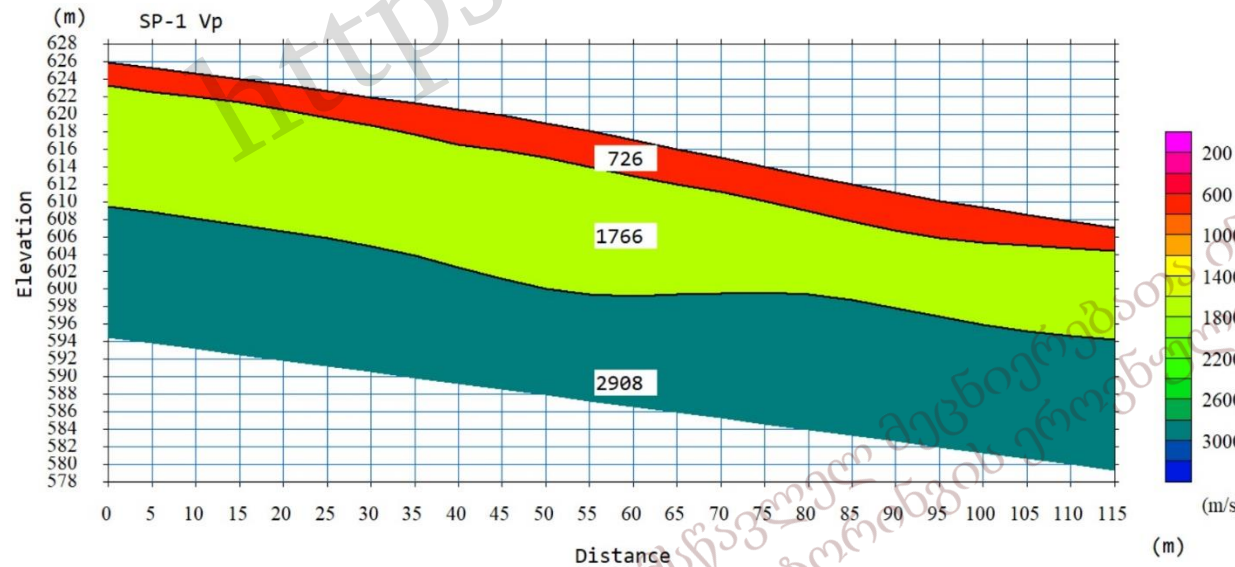
ელექტრული პროფილი EL-4 და სეისმური პროფილი SP-1

EL-3 / EL-4 ელექტრულ და SP-1 / SP-2 სეისმურ გადამკვეთ პროფილებში მკვეთრად გამოხატულია ძლიერ გამოფიტული, გამოფიტული და სუსტად გამოფიტული გეოლოგიური შრეები. პირველი გეოფიზიკური ფენა ოთხივე ჭრილში მერყეობს 3-5 მეტრის დიაპაზონში. ძლიერი გამოფიტვისა და დანაპრალების გამო გამოირჩევა შედარებით მაღალი წინაღობით და დაბალი სეისმური სიჩქარეებით ($\rho \sim 120-270 \Omega$, $V_p = 694-726$ მ/წმ). მეორე გეოფიზიკური ფენა გამოფიტულია და მისი სიმძლავრე ოთხივე ჭრილში შეადგენს 11-14 მეტრს. პირველ ძლიერ გამოფიტულ ფენასთან შედარებით გამოირჩევა დაბალი წინაღობით და მაღალი სეისმური სიჩქარეებით ($\rho \sim 90-120 \Omega$, $V_p = 1624-1766$ მ/წმ). მეორე

გეოფიზიკური ფენის ქვევით დაიკვირვება სუსტად გამოფიტული ძირითადი ქანი შემდეგი ფიზიკური მახასიათებლებით ($\rho \sim 70-100 \Omega$, $V_p = 2725-2908$ მ/წმ).

აგრეთვე ვვარაუდობთ, რომ ფერდობის ერთერთი მოწყვეტის ხაზი გადის EL-4/EL-3 და SP-1/SP-2 პროფილების გადაკვეთის არეალში. ვინაიდან, ელექტრულ ჭრილში (EL-4) მკვეთრად გამოყოფილია მსგავსი გეოლოგიური სტრუქტურები განსხვავებული წინააღმდეგობებით, მათი ფიზიკური მდგომარეობიდან გამომდინარე. ამასთანავე გადამკვეთ სეისმურ ჭრილებში გვაქვს შემდეგი სურათი: ძლიერ გამოფიტული და გამოფიტული ძირითადი ქანები 9-13 მეტრის სიმძლავრით, რომელშიც გავრცელებული გრძივი ტალღის დროით მრუდზე (travel-time curve) ფიქსირდება შემოსვლის დროების ნაზრდის ნახტომისებური წანაცვლება, ხოლო შეუღლებულ (საპირისპირო) მრუდზე (Reciprocal travel-time) კი შემოსვლის დროების შემცირება, რაც მეტყველებს განლაგებული გეოლოგიური სტრუქტურების დეფორმაციაზე, როგორც ნასხლეტი ტიპის გადაადგილებაზე, ტექტონიკური რღვევის შემთხვევაში (იხ. SP-2 დროითი მრუდი). მსგავსი სურათი გვაქვს სეისმურ პროფილში SP-4.

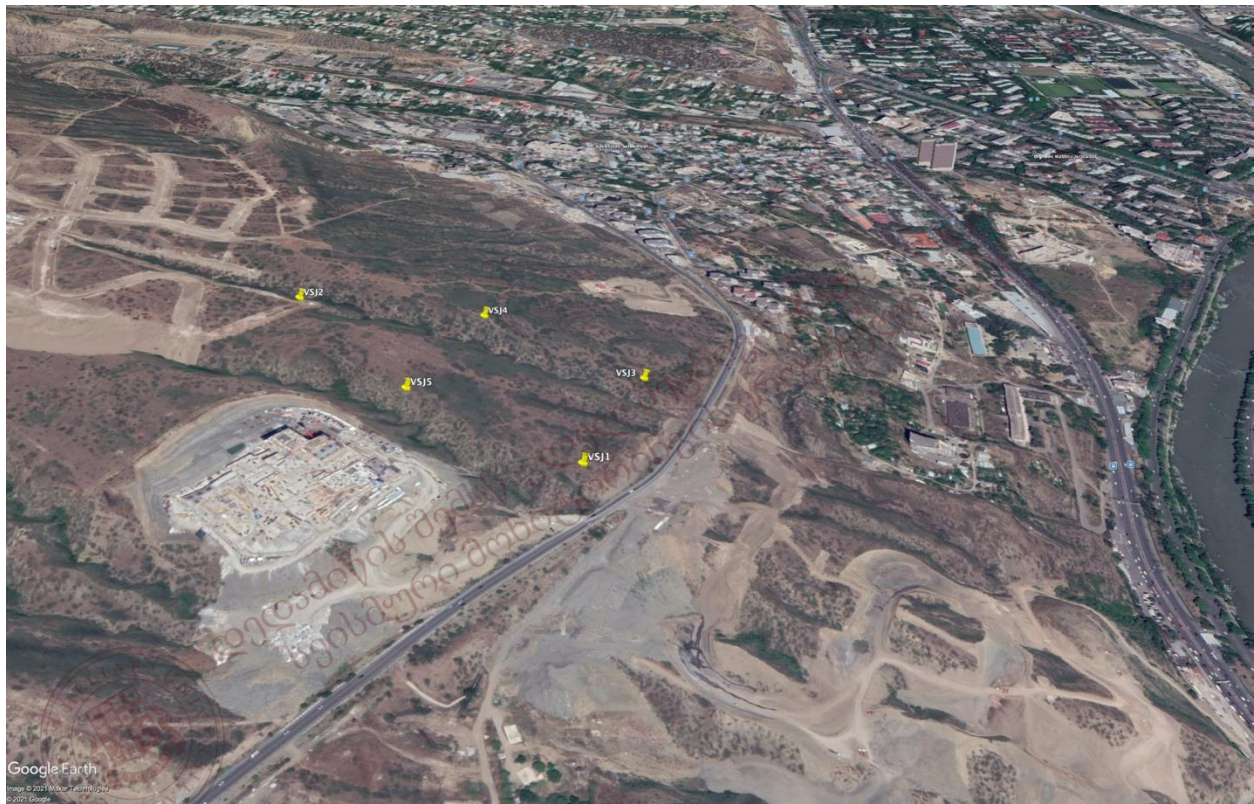
მეწყერის ვიზრაციისა და სხეულის შესაძლო დაზარების მონიტორინგისათვის ჩვენმა ინსტიტუტმა დაამონტაჟა ჩვენს ხელთ არსებული აპარატურა. აპარატურის მწარმოებელია კომპანია Guralp, და სეისმოგრაფის მოდელია Guralp 6TD. ეს ხელსაწყო განკუთვნილია მიწისძვრის მონიტორინგისათვის და მისი სიხშირული და ტექნიკური მახასიათებელი არ არის ხელსაყრელი ძალიან მცირე მიწისძვრების, ბზარებისა და მიკრობზარების მონიტორინგისათვის. ჩვენს მიერ ამჟამად დაინსტალებულია 5 სეისმოგრაფი. იხილეთ სეისმოგრაფების განაწილება სურ. 12.

სურათი 12: მაჭავარიანის ქუჩის მეწყერზე სეისმურ სადგურთა განაწილება.

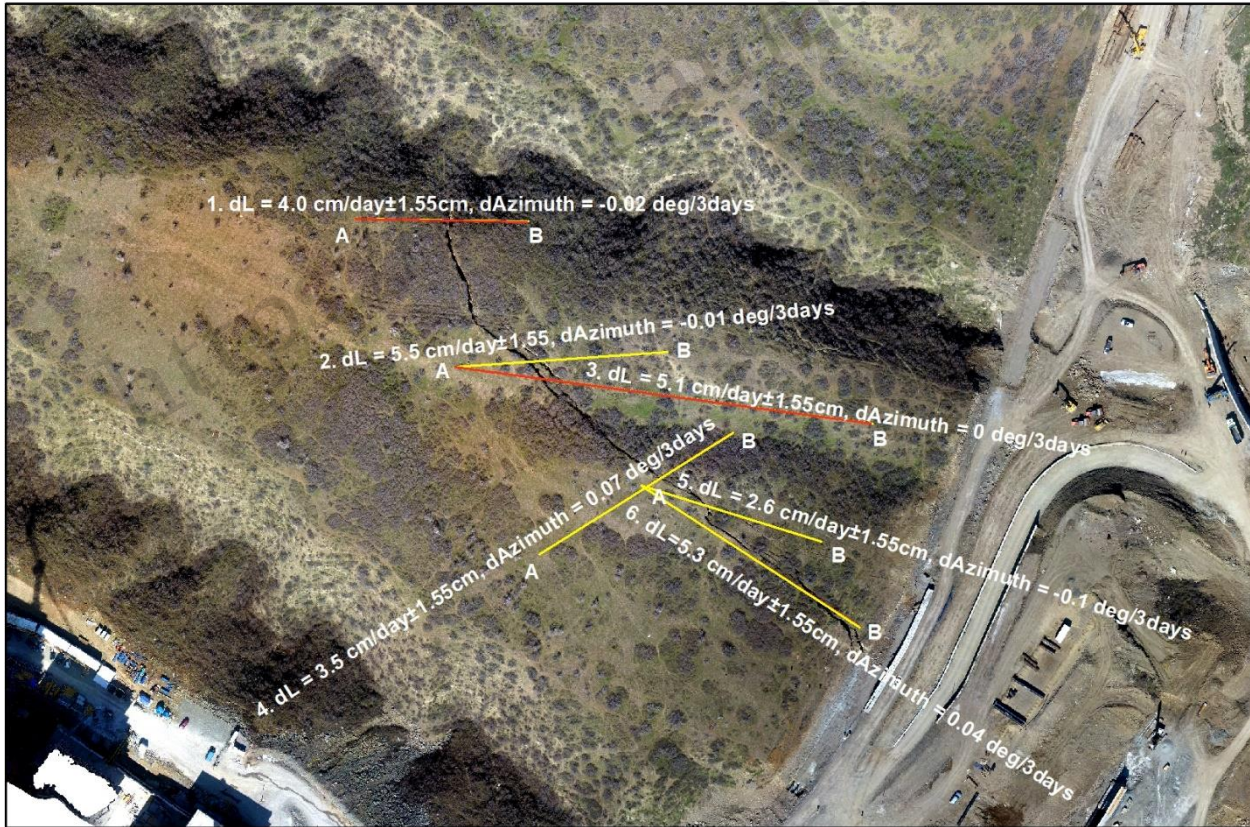
მონაცემების ანალიზით გამოიკვეთა B ბლოკზე სიჩქარეების არათანაბარი გადანაწილება და გადაადგილების როტაციული კომპონენტიც. ამასთან, როგორც სურათ 12-ზეა ნაჩვენები, ბლოკის ჩრდილო ნაწილის 1-ელ და მე-2 პროფილებზე გადაადგილება სავარაუდოდ საათის ისრის საწინააღმდეგო მიმართულებით ხდება, მე-3 პროფილის აზიმუტის ცვლილება დაახლოებით 0 გრადუსია, მე-4 და მე-6 პროფილები საათის ისრის მიმართულების როტაციას აჩვენებს ხოლო მათ შორის არსებული მე-5 პროფილი კვლავ საათის ისრის საწინააღმდეგოდ გადაადგილება. ამის საფუძველზე ვვარაუდობთ, რომ B ბლოკის შემდგომი დანაწევრება, ფერდის დახრის პარალელური ბზარებით, გაგრძელდება. კერძოდ, ახალი ბზარების განვითარებას ვვარაუდობთ B ბლოკზე მესამე და მეხუთე პროფილებს და მეხუთე და მეექვსე პროფილებს შორის.

სურათი 15: A და B ბლოკებს შორის გავლებული პროფილების მდებარეობა და მათზე დაფიქსირებული მონაცემები
